Eglise Saint Jacques

04230 Montlaux

Restauration des décors du chœur : compte-rendu des
ouvrages exécutés

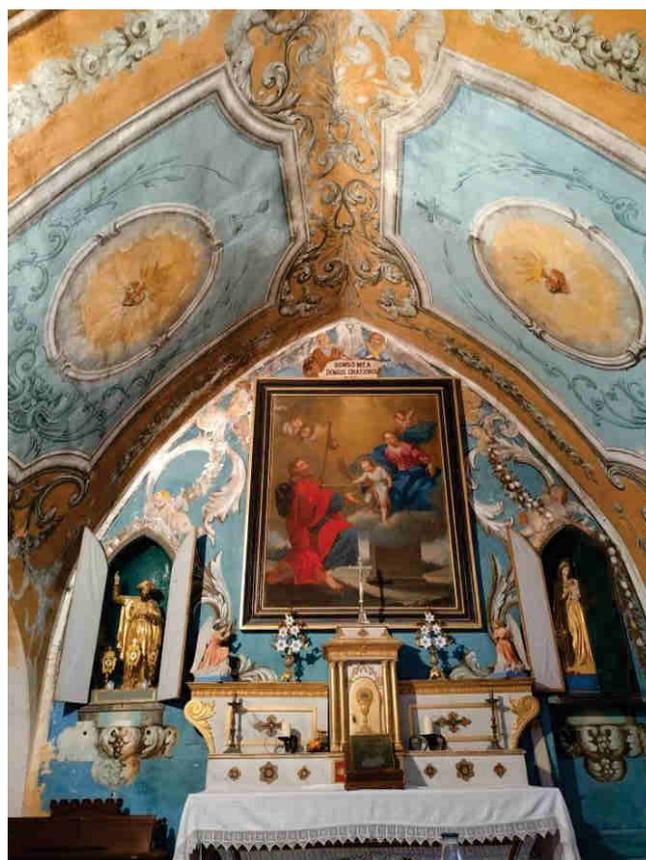
- Le décor du chœur de l'église St Jacques comportait de nombreuses pathologies : fissures et lézardes, auréoles et traces d'humidité, pulvérisation des badigeons, écaillages de peinture. Ces désordres sont détaillés dans l'étude préliminaire fournie précédemment.

Etat d'origine du chœur de l'église.

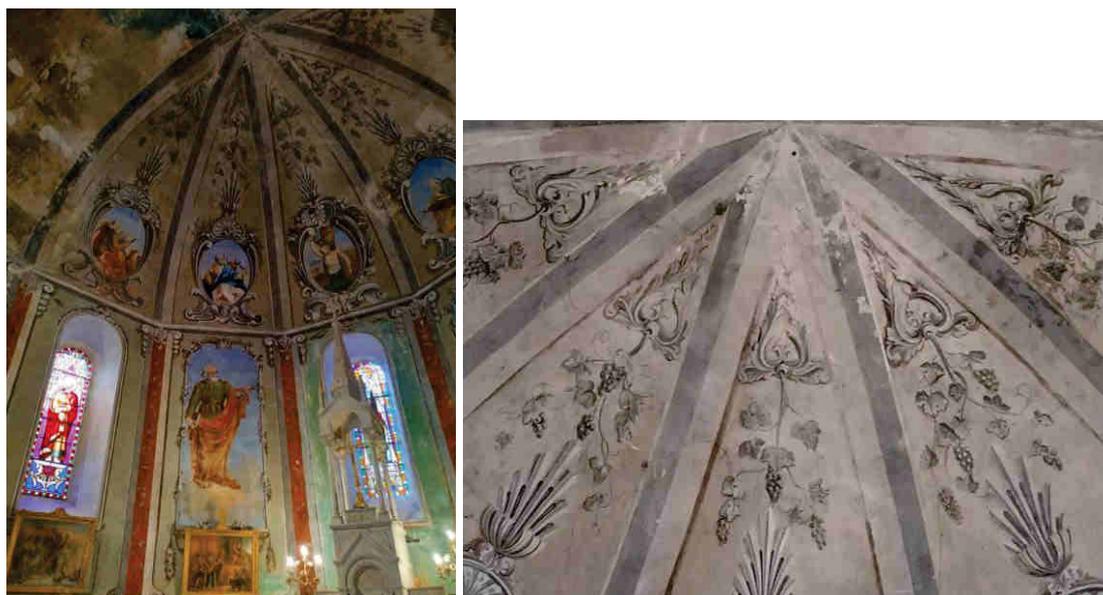
- Les fonds des trompes l'oeil avaient été entièrement repeints. Originellement vert clair, les motifs ont été rechapés en orange saumoné sur les 2 murs sud et nord et en bleu foncé sur le mur Est (cf explications et détails sur l'étude préliminaire). Le décor de l'église d'Ongles, qui est vraisemblablement peint par le ou les mêmes peintres a conservé son fond vert d'origine.

Décor en trompe l'oeil sur fond vert, église d'ongles

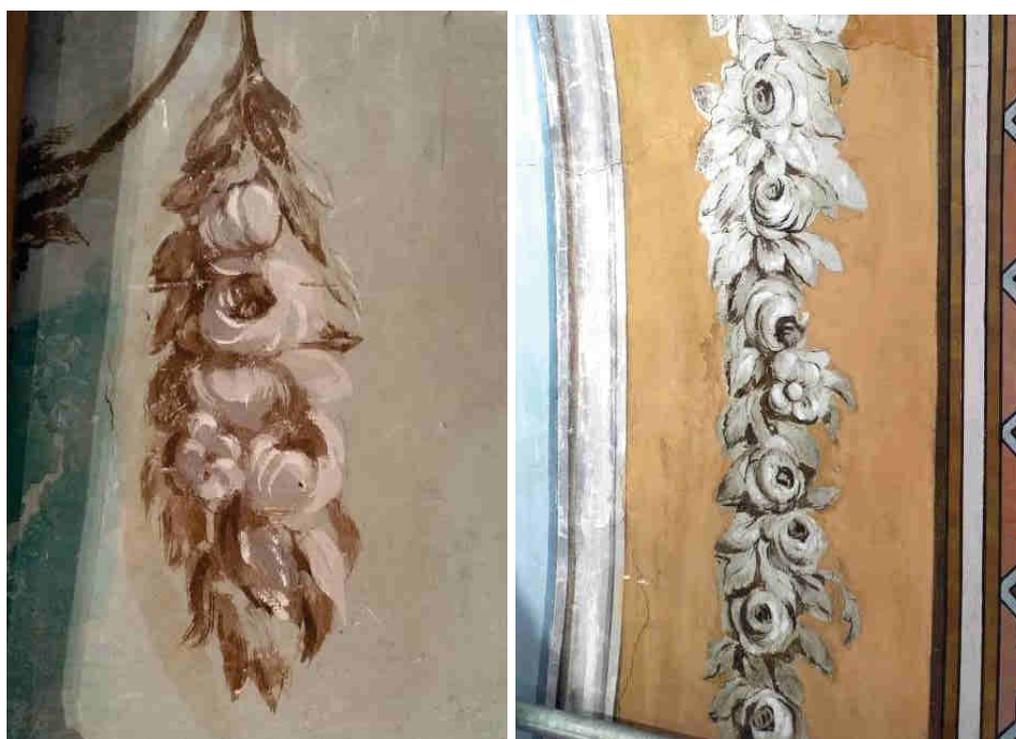
Détail de fleurs, église d'Ongles à gauche, église de Montlaux à droite

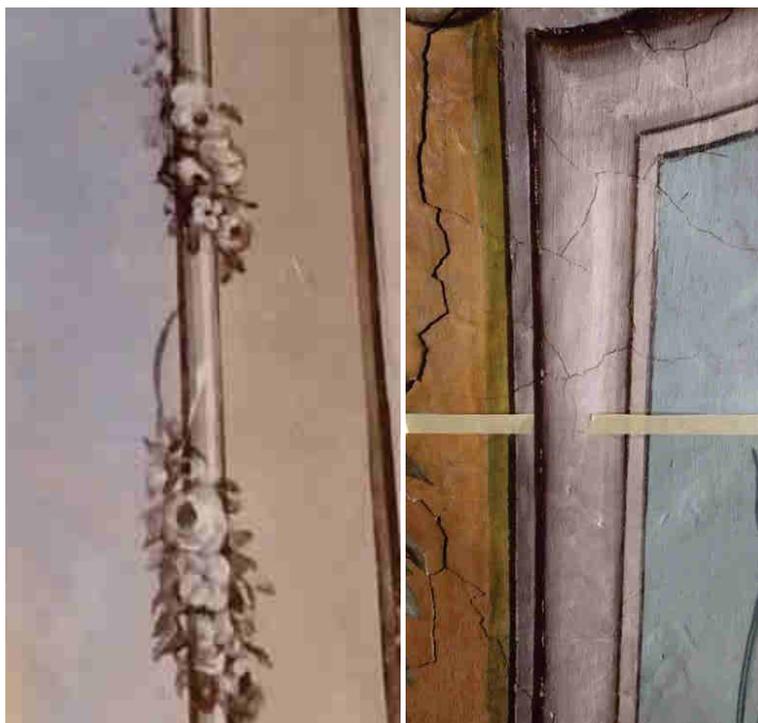
Détail de moulures, Ongles à gauche, Montlaux à droite

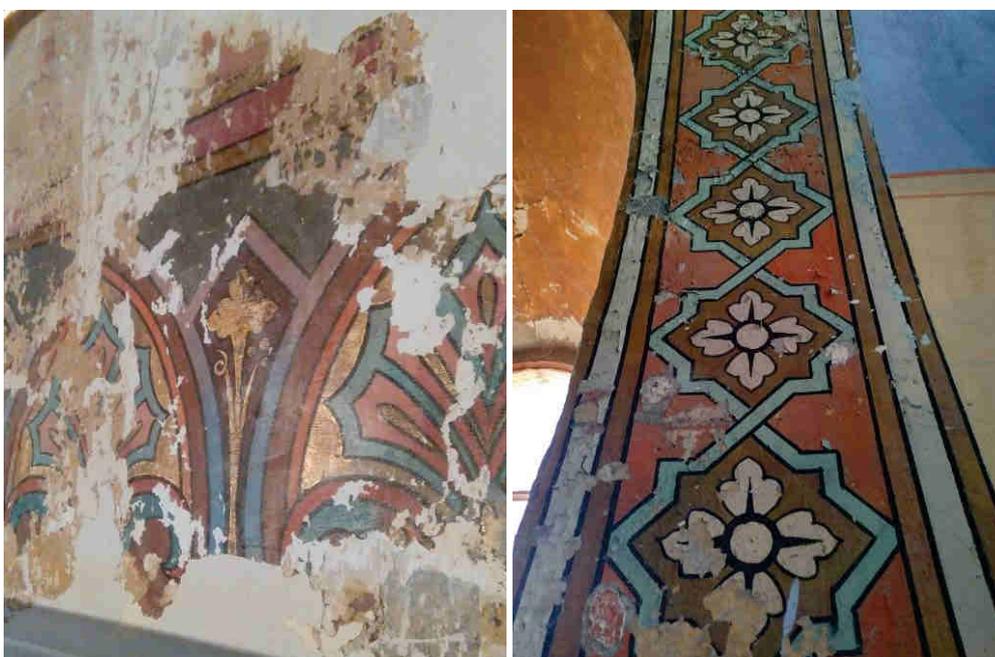
Note : On retrouve également une similitude de facture et de couleur entre la frise séparant le chœur de la nef dans l'église de Montlaux, et la frise au dessus des chaires en bois de l'église ND du Thor d'Oraison. Il s'agit probablement du même peintre.

Frise d'Oraison à gauche (chantier SMBR, 2019), et de Montlaux à droite. On retrouve exactement le même rose, bleu, et doré, la même technique d'à plat cerné de filets noirs.

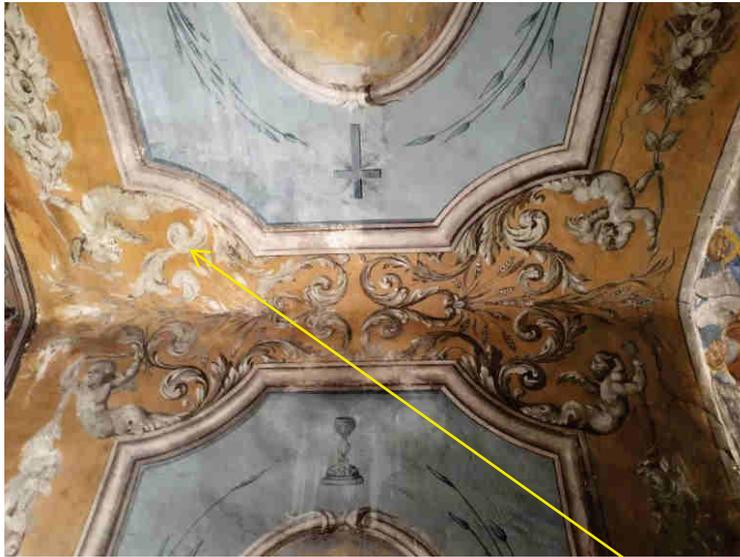
- De nombreux motifs du trompe l'oeil sont partiellement ou complètement manquants, dans les bas des murs et en haut de la voûte côté nef. le rechantpi orange a conservé la forme et la symétrie de la construction du décor permet dans la plupart des cas de restituer le motif.

Motifs manquants sur la gauche de la photo mais encore existants sur la droite.

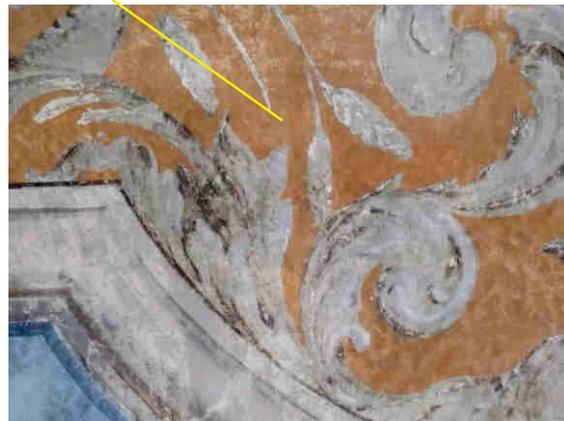
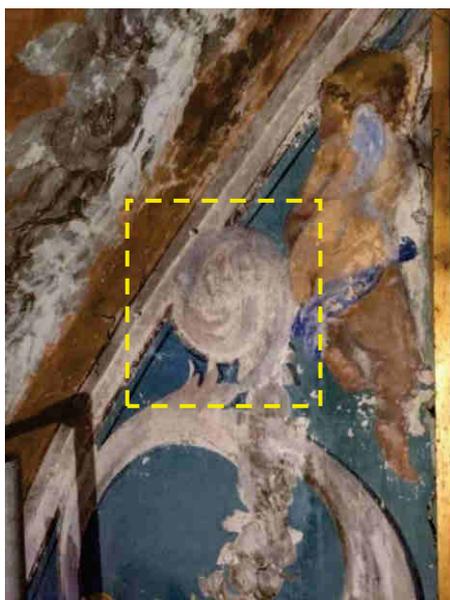
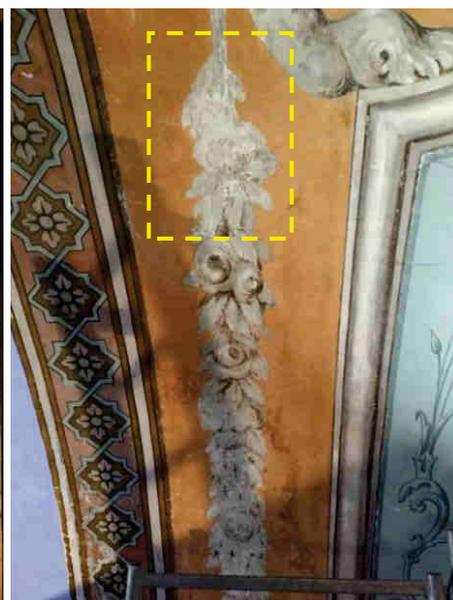
Motifs manquants ou très altérés

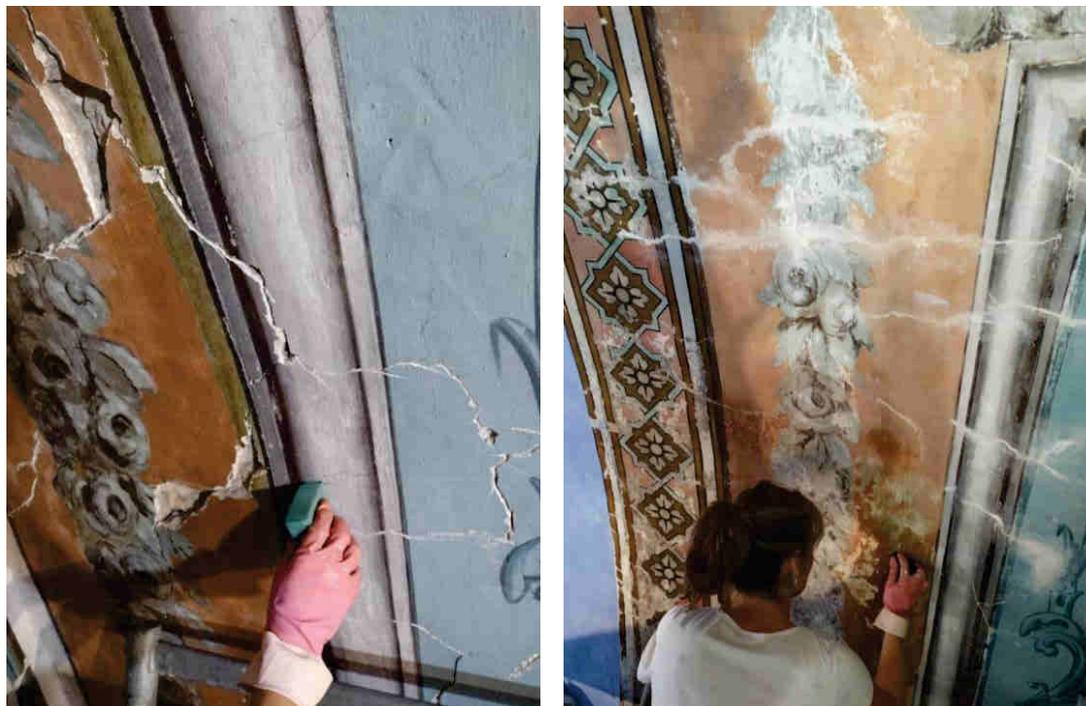
Dépoussiérage et nettoyage dégraissant

- Un dépoussiérage minutieux et un nettoyage aqueux ont été effectués sur la totalité du décor.

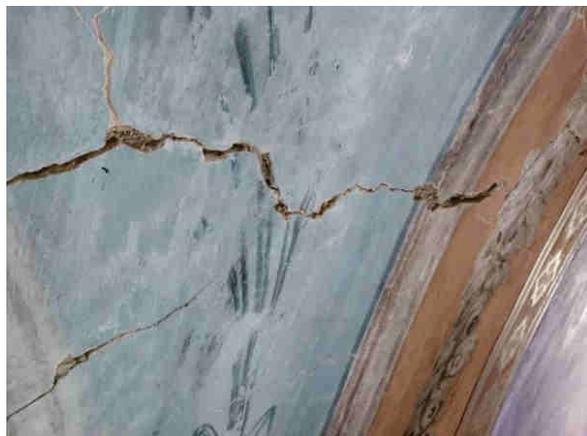
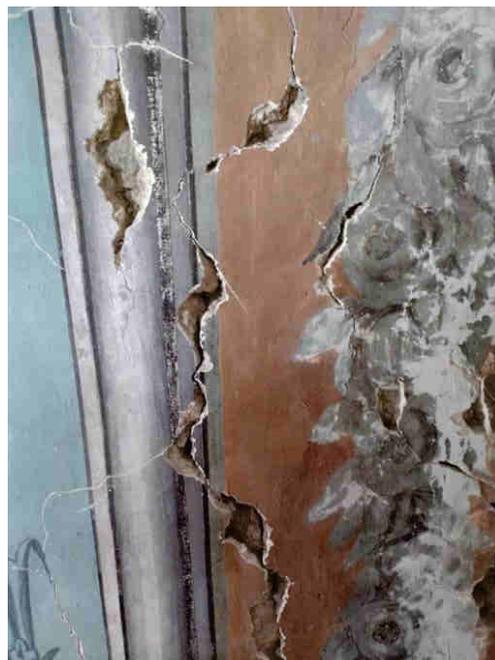
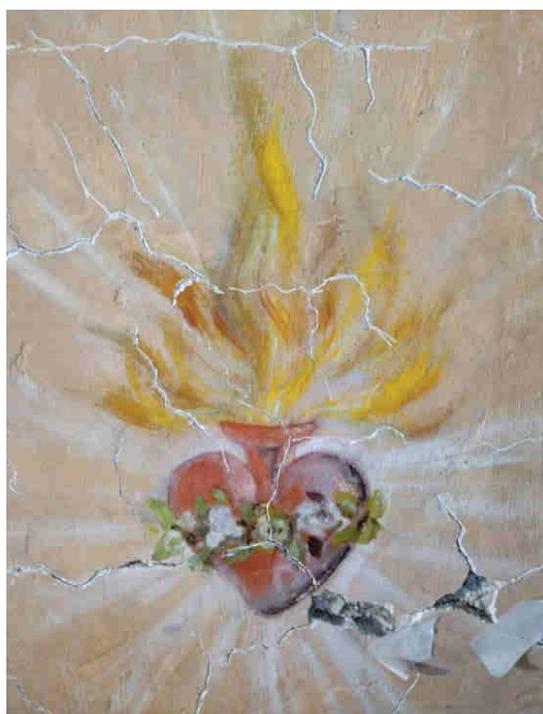
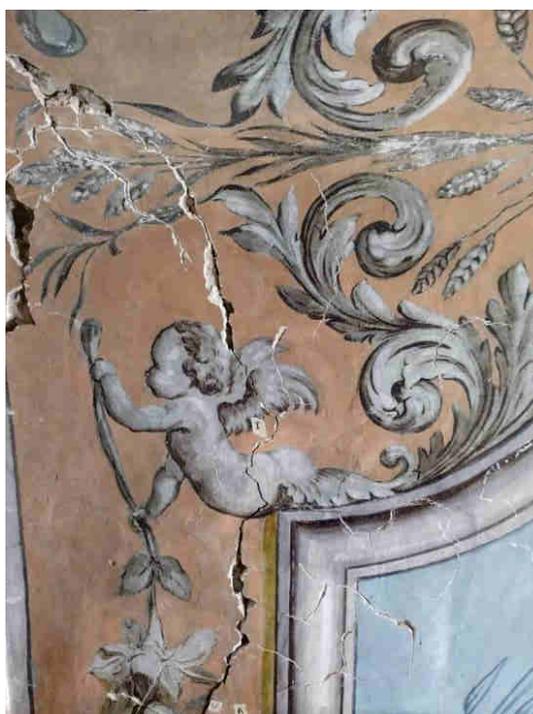
Ouverture des fissures et lézardes

- Toutes les fissures et lézardes ont été ouvertes, en prenant soin de dégrader le moins possible le décor
- Des injections de PLM (chaux hydraulique purifiée) ont été réalisées lorsque l'enduit de finition était en décohésion avec son support
- Des solins (chaux aérienne+ sable) et points d'ancrage ont été effectués pour consolider certains points sensibles du décor.
- Les lézardes profondes ont été rebouchées à l'enduit gros (chaux hydraulique + sable granulométrie 0-5), puis les fissures et lézardes ont été mastiqués à l'enduit fin de chaux aérienne en pâte+ sable 0-2. Une charge de poudre de marbre a été rajouté pour les fissures très fines.

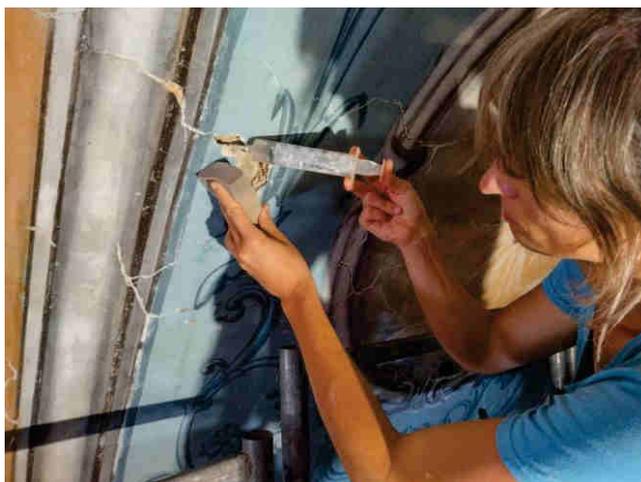
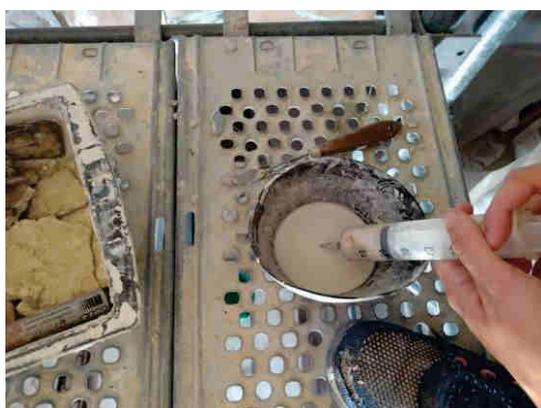
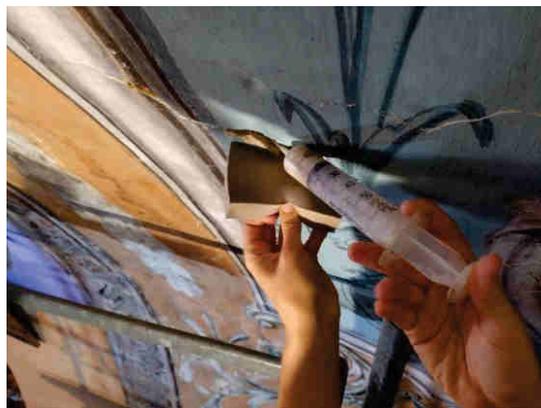
Traitement des décollements d'enduit par injection de chaux hydraulique (PLM)

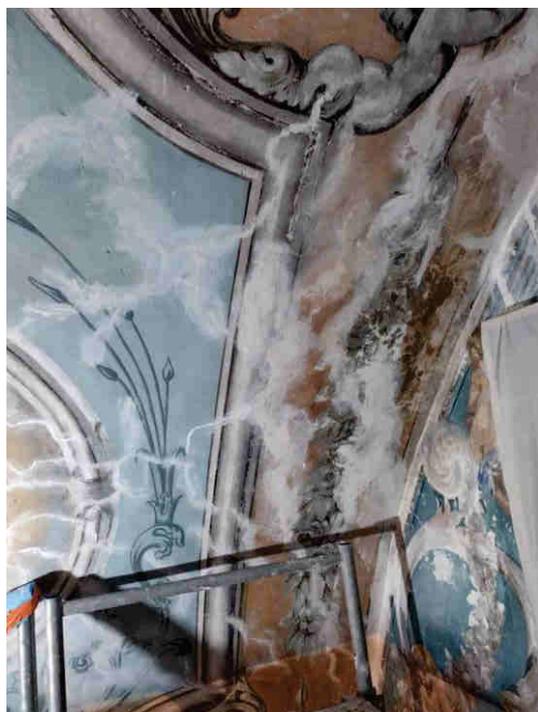
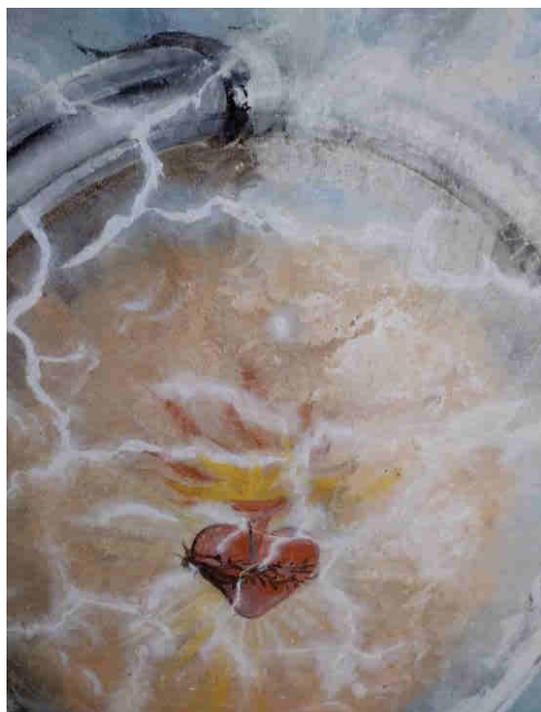
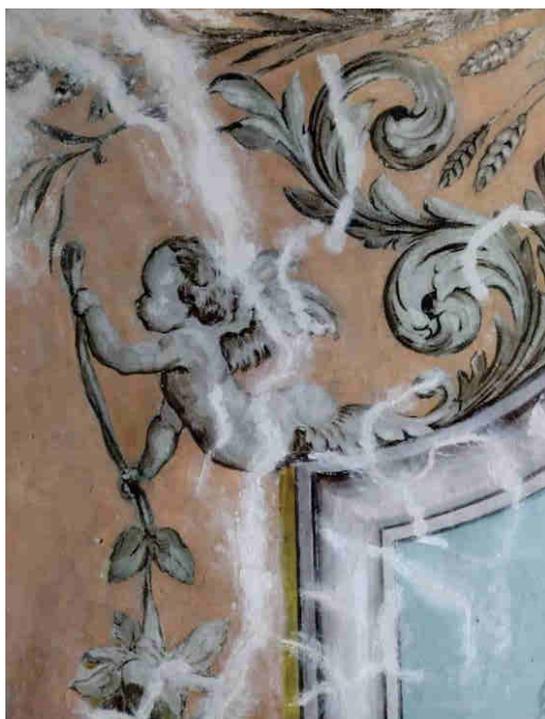
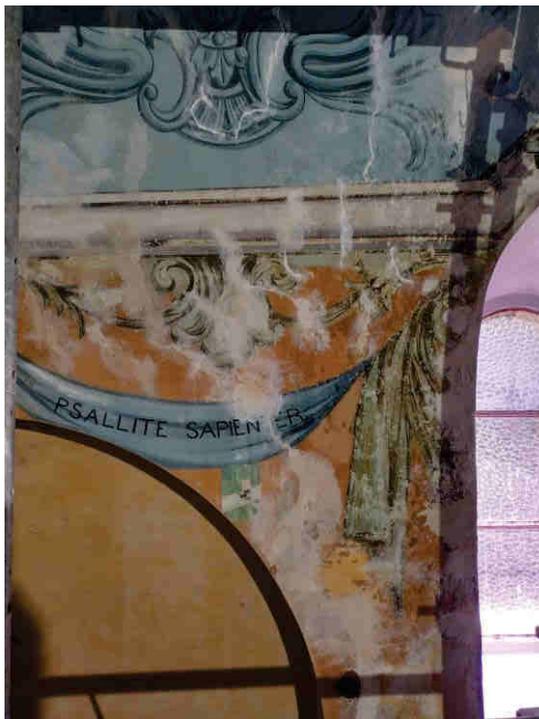
Masticage des fissures : chaux hydraulique + sable puis finition chaux aérienne en pâte+ sable + poudre de marbre

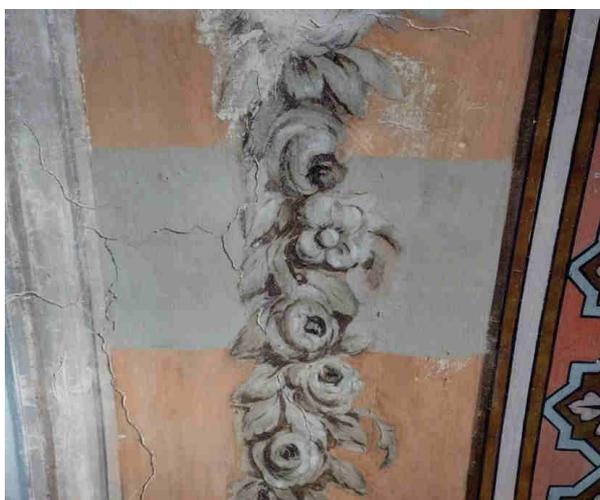
Test restitution fond vert

- Restitution des fonds vert d'origine : repeint par dessus peinture orange saumoné, après retrait de toutes les zones pulvérulentes. Badigeon chaux grasse + pigments naturels
- Retouches dans les lacunes des motifs du trompe l'oeil, peinture à la chaux + pigments. Les motifs originaux du trompe l'oeil ont été conservés au maximum.
- Restitution partielle ou complète de motifs lacunaires ou manquants d'après l'étude de motifs existants, peinture à la chaux + pigments
- Les 2 niches mur Est ont été repeintes à la peinture au silicate, bleu vert + étoiles dorées
- Frise reprise entièrement à la peinture au silicate (marque KEIM) + colorants silicate (KEIM)
- Pilastre sous la frise mur sud restauré à la peinture au silicate, pilastre mur nord entièrement restitué à l'identique.

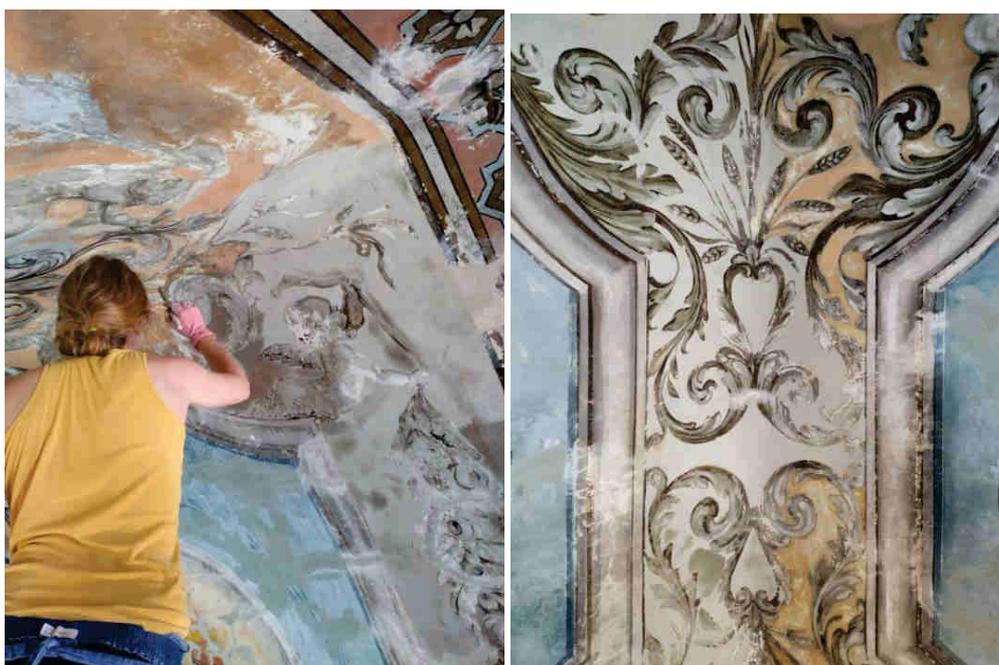
Restitution des fonds verts en court, peinture à la chaux et pigments

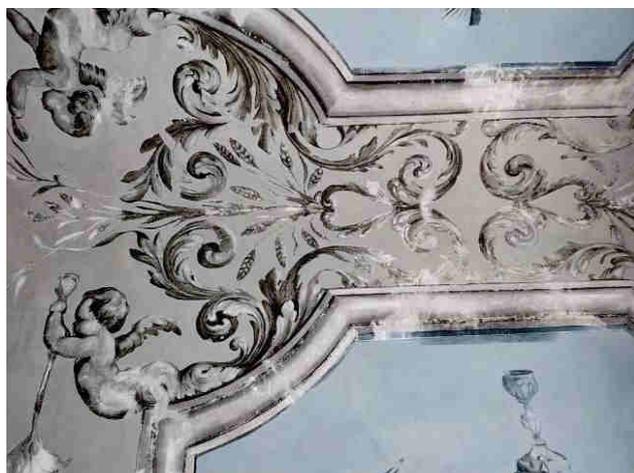
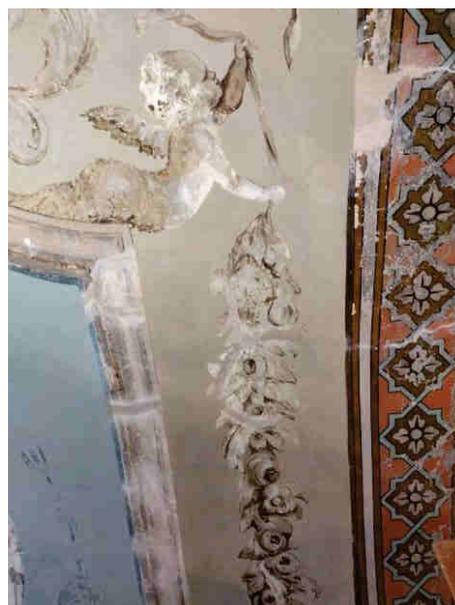
Etat intermédiaire : les fonds verts et bleus sont restitués, pas les motifs

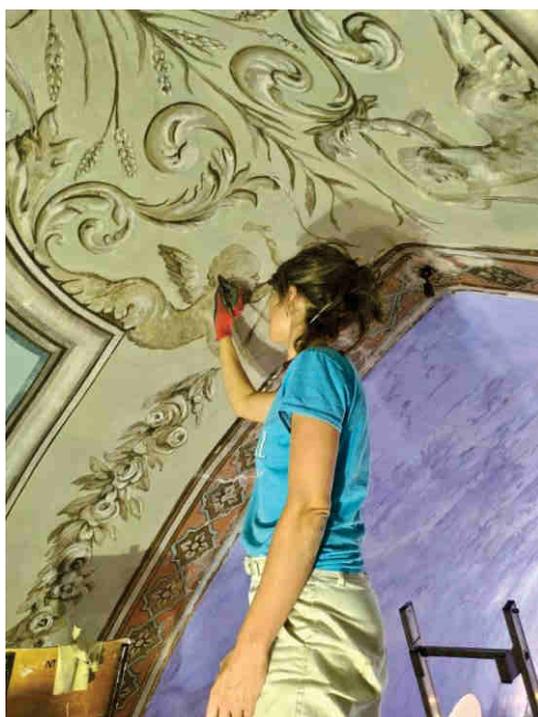
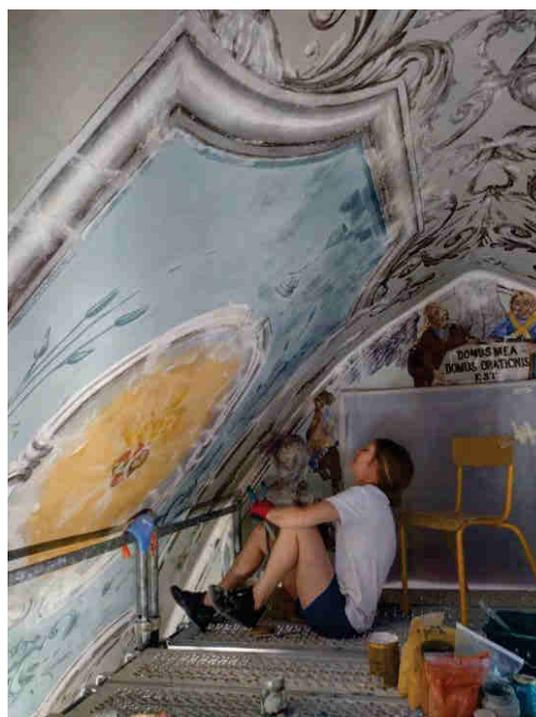
Retouches des motifs, peinture à la chaux + pigments

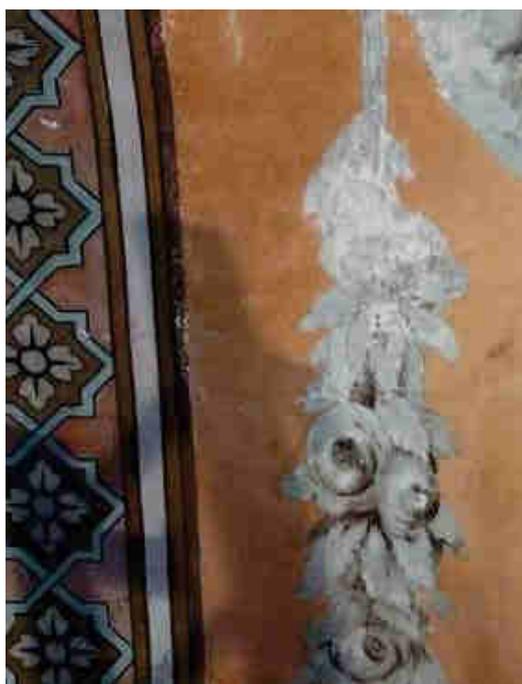
Avant toute intervention

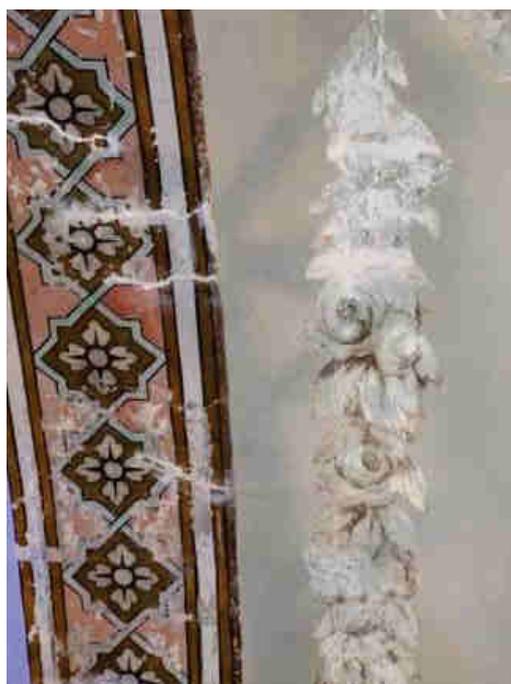
Après restitution fond vert

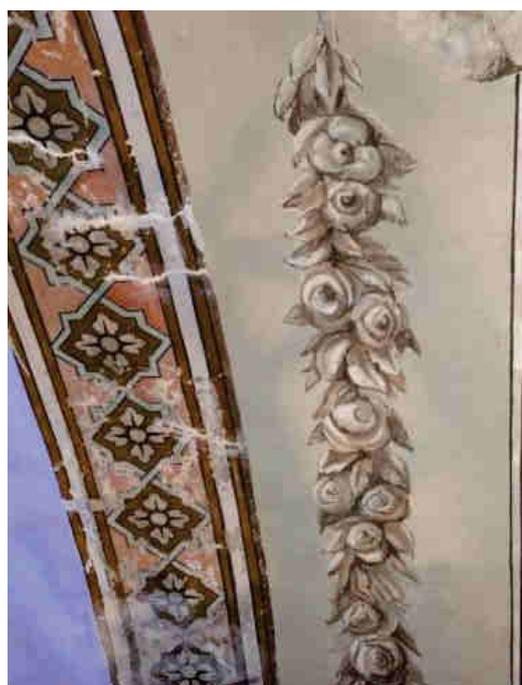
Après retouches de la guirlande de fleurs

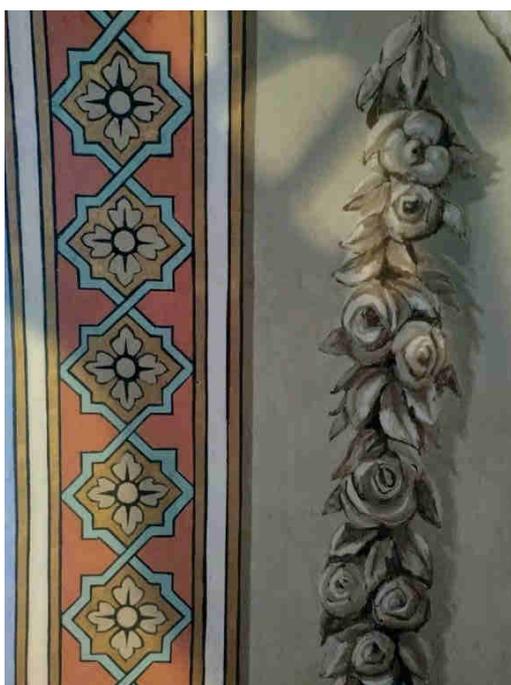
Après retouches de la frise

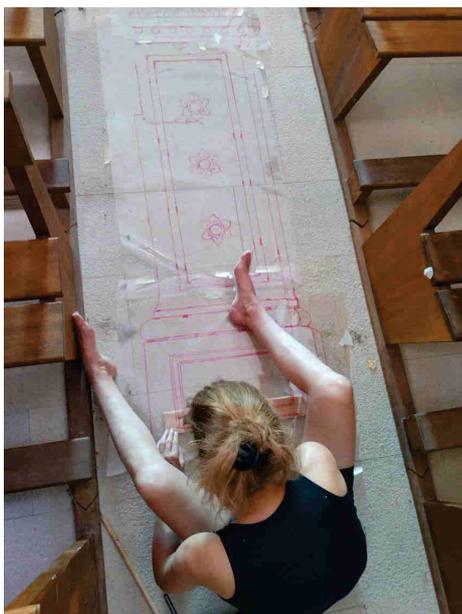
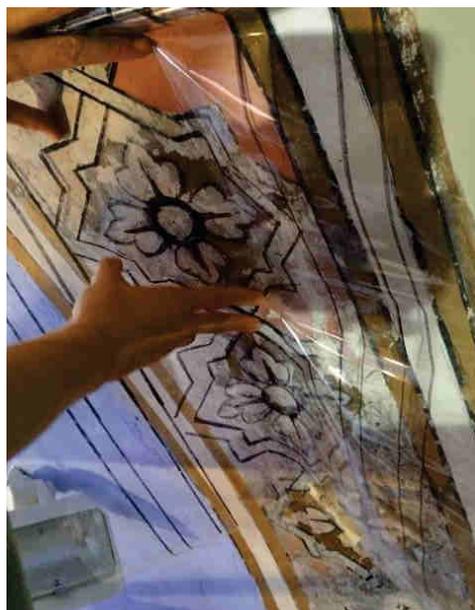
Repiquage au calque de la forme puis pose du poncif

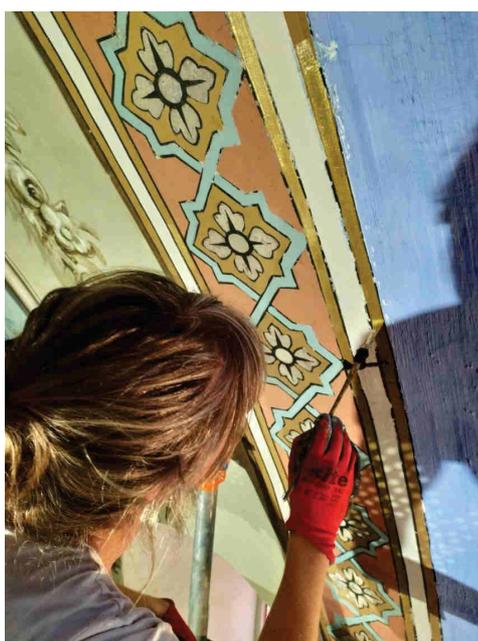
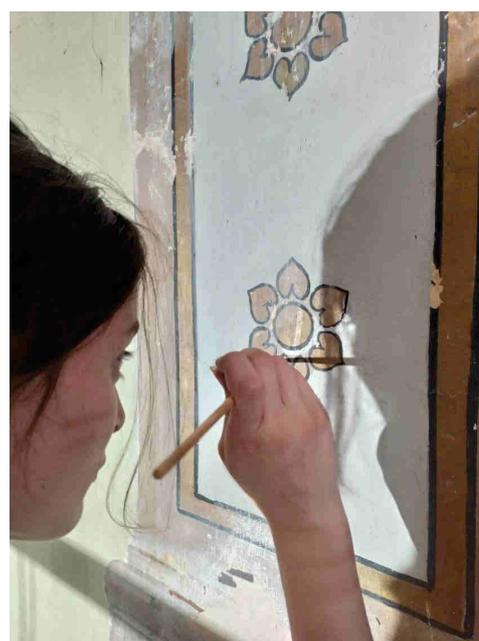
Reprise de la frise à la peinture au silicate

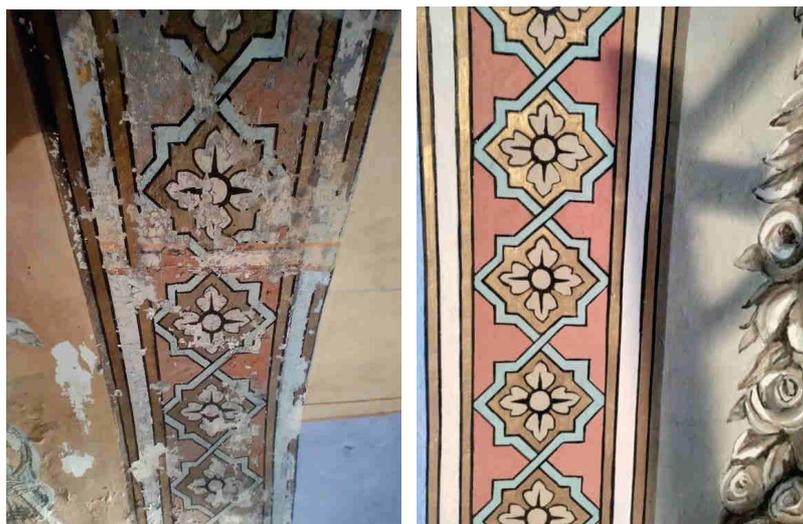
Avant et après restauration

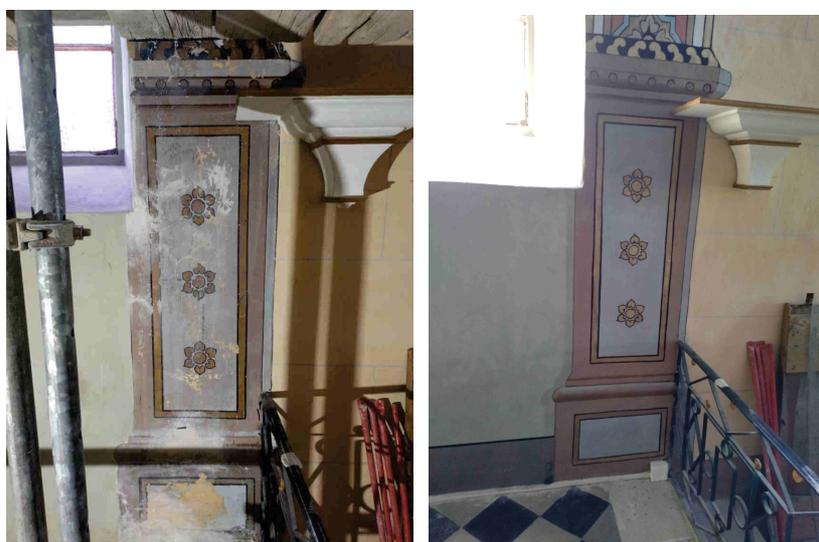
Avant / après restauration du pilastre mur sud : peinture au silicate

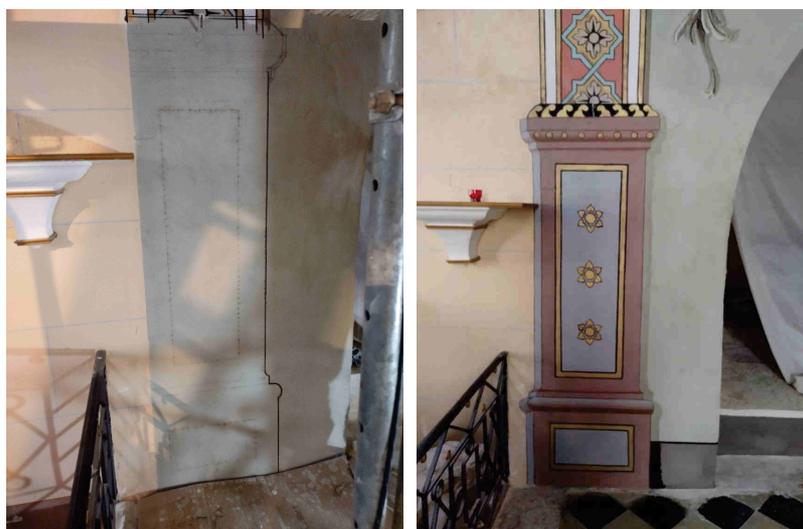
Restitution complète du pilastre nord en symétrie du pilastre sud, peinture au silicate
